# Gewässereintiefung - Prozesse, Auswirkungen, Sanierung

Dr.-Ing. Klaus Kern, Karlsruhe

Fachtagung „Sohlenerosion – Ursachen, Auswirkungen, Maßnahmen

18.11.2022

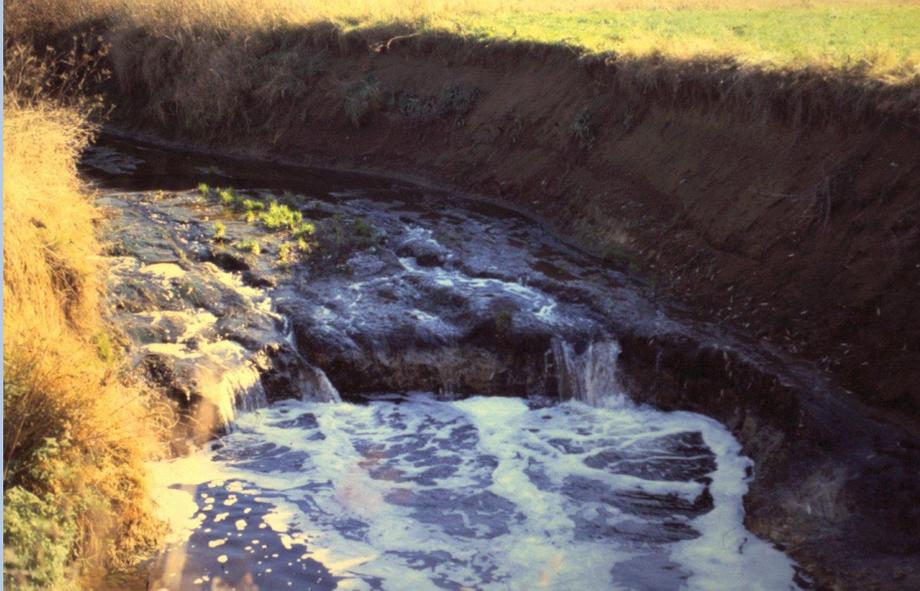
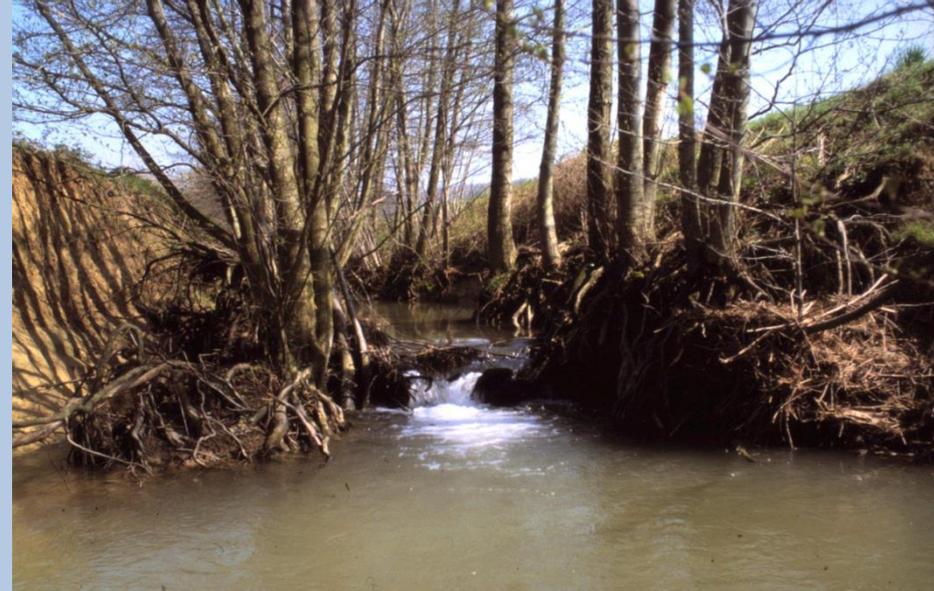
- **Steilufer, auch ohne Krümmungen, ohne oder mit Krautwuchs**
- **Kleine Abstürze und Sohlenstufen in kohäsiven Sohlen (Auenlehm, Lösslehm)**
- **Freigespülte Wurzelbereiche von Ufergehölzen**

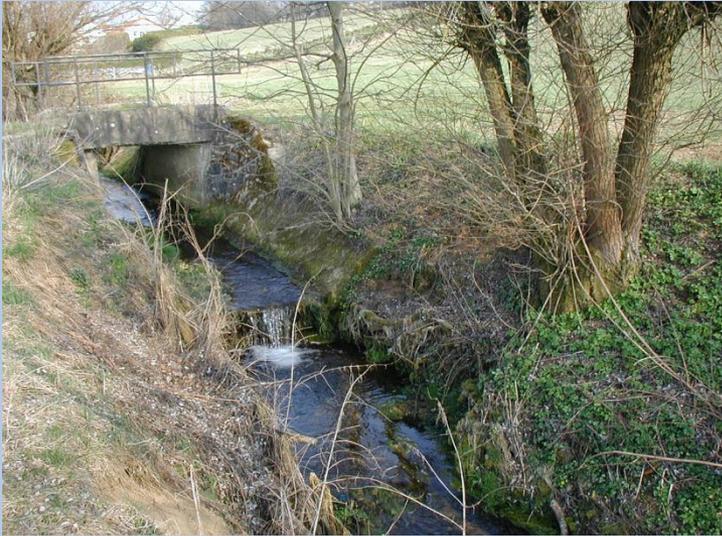
**Freigespülte Sohlenlage von Durchlässen**

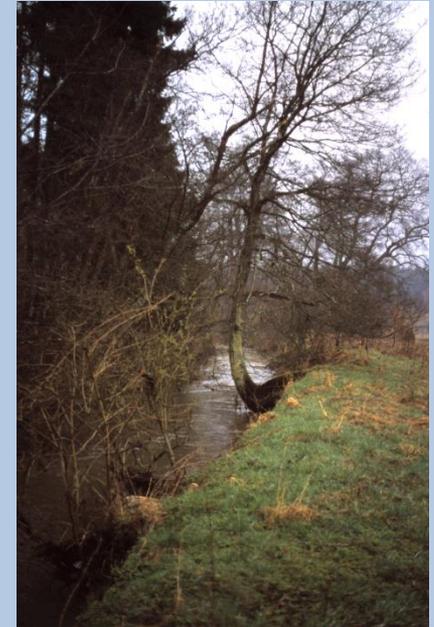
**„Säbelwachstum“ von Uferbäumen**

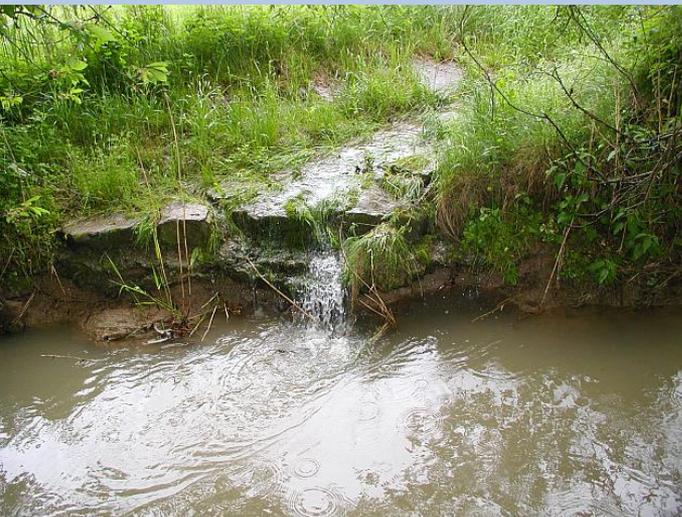
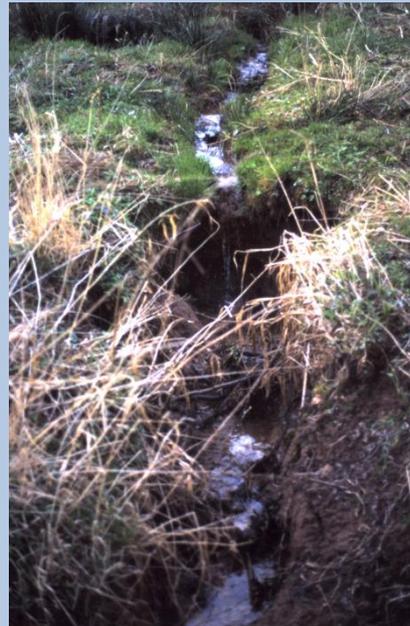
**Mündungen von Seitenbächen in Hochlage**

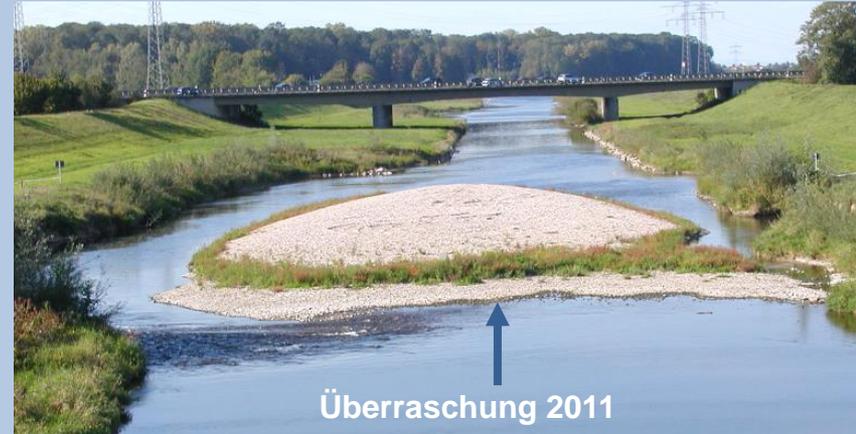
Überraschung 2011

$MQ = 23,5 \text{ m}^3/\text{s}$  /  $HQ_{2} = 260 \text{ m}^3/\text{s}$  /  $HQ_{100} \text{ ca. } 1050 \text{ m}^3/\text{s}$   
 Erosionsereignis im Jan. 2011:  $Q_{\text{max}} = 210 \text{ m}^3/\text{s}$   
 Mittlere jährliche Geschiebefracht: 3.000 bis 4.000  $\text{m}^3$   
 (ermittelt aus Geschiebetransportmodell, HZ&P, CH, 2012)  
 $d_{\text{max, Kiesbank}} = 120 \text{ mm}$ ;  $T_{\text{crit}} = 96 \text{ N/m}^2 \gg T_{\text{real}} = 35 \text{ N/m}^2$

Die Änderungen der Gerinnehydraulik durch Aufweitungen können schwerwiegende Folgen haben (Überschreitung von Schwellenwerten der Sohlenbelastung)!

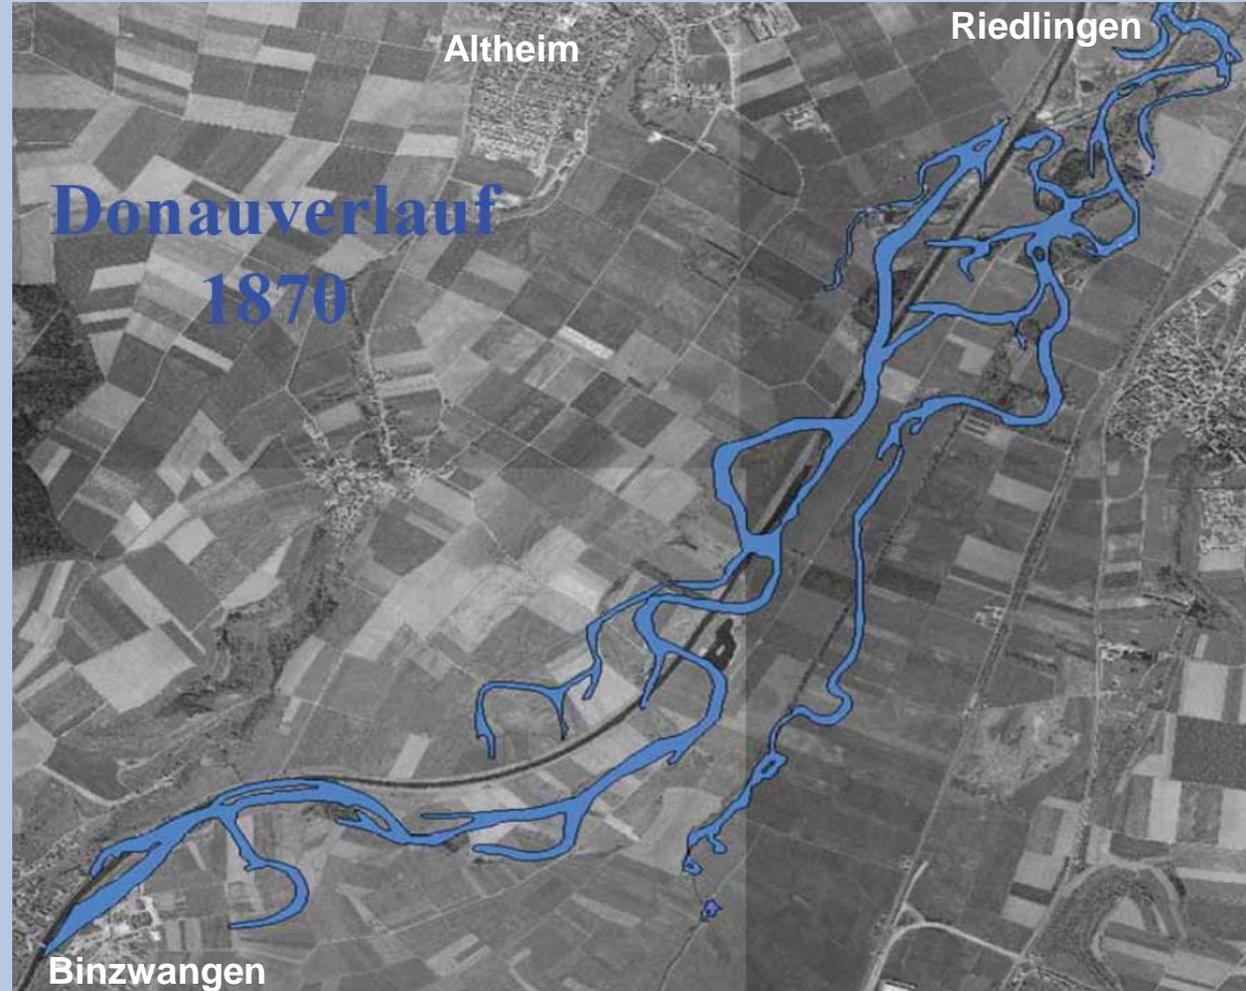
**Eintiefung der Donau in 100 Jahren durch Begradigung  
und Freilegung leicht erodierbarer Schichten**

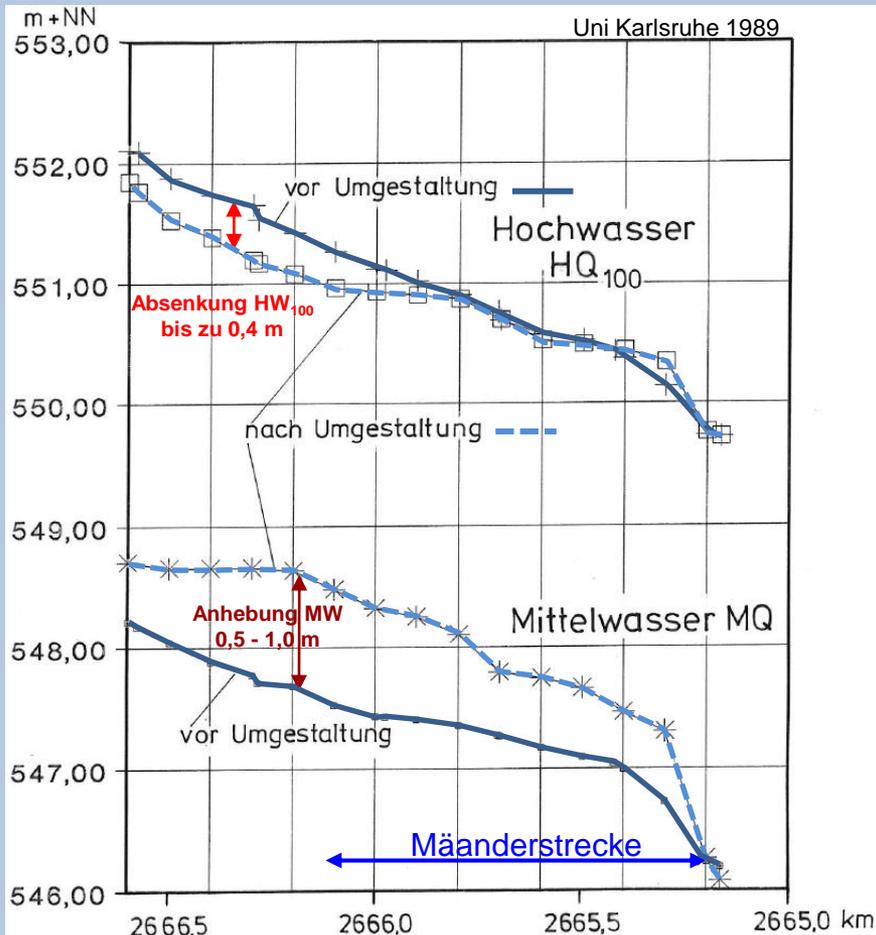
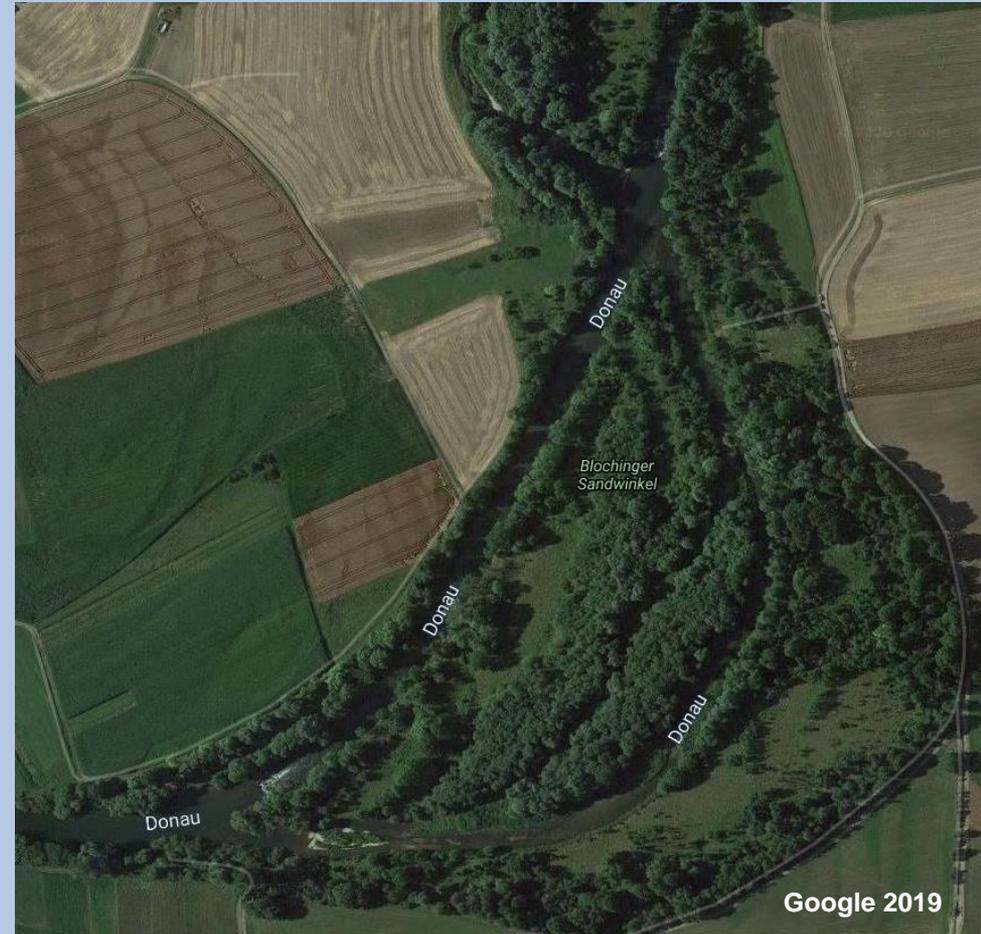
- Naturnahe Fluss- und Auenlandschaft
- Fortschreitende Auflandung der Mäanderbögen
- Eigendynamische Entwicklung der Aue
- Nur geringe Seitenverlagerung
- Seit 1996 Naturschutzgebiet
- Erste Biberansiedlung in BW

- Anhebung des Wasserspiegels durch den Bau zweier Rampen ( $h = 2,2 / 1,6$  m)
- Vorgabe zweier Mäanderbögen als Initialgerinne
- Modellierung des Auenreliefs im Innenbereich der Bögen
- Beibehaltung des begradigten Laufs

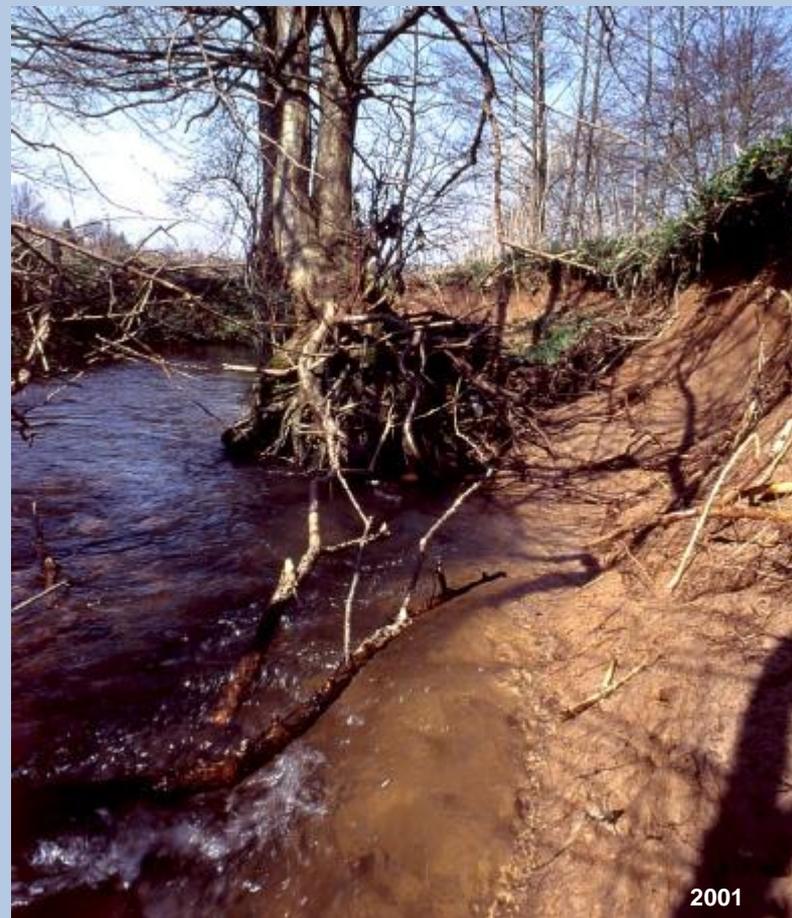
- **Erosion** der 0,6-0,8 m mächtigen **Sedimentauflage** aus steinig, kiesig, sandigem Material
- Freilegen der anstehenden, fest verbackenen **Lösslehmsohle**
- Kontinuierliche Eintiefung mit nachbrechenden Uferböschungen und **abgehenden Uferbäumen**

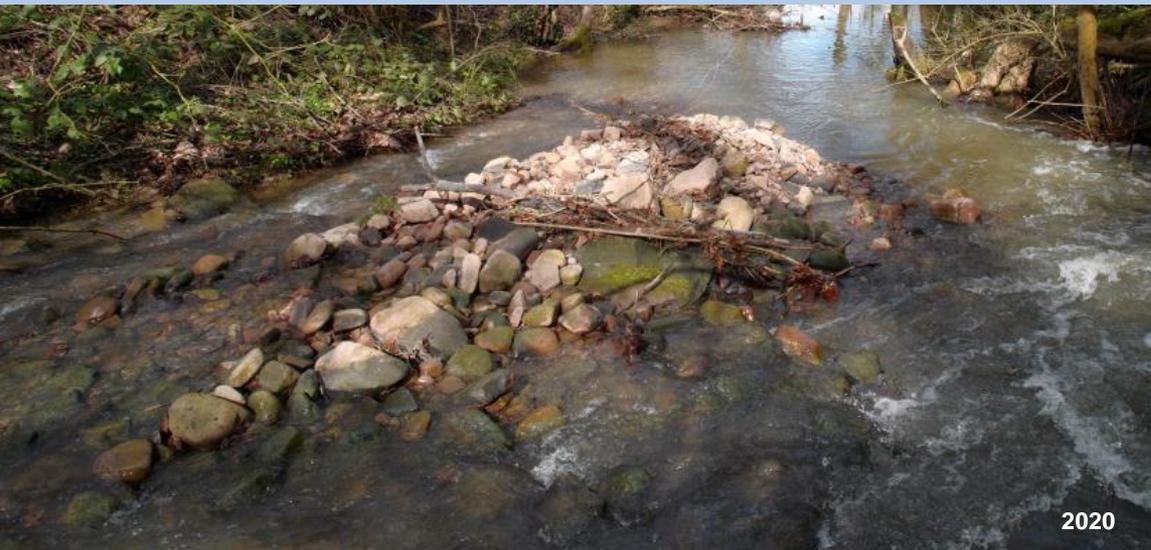
2020

Mittenbank aus verfrachtetem  
Geschiebematerial bei erhöhtem Abfluss

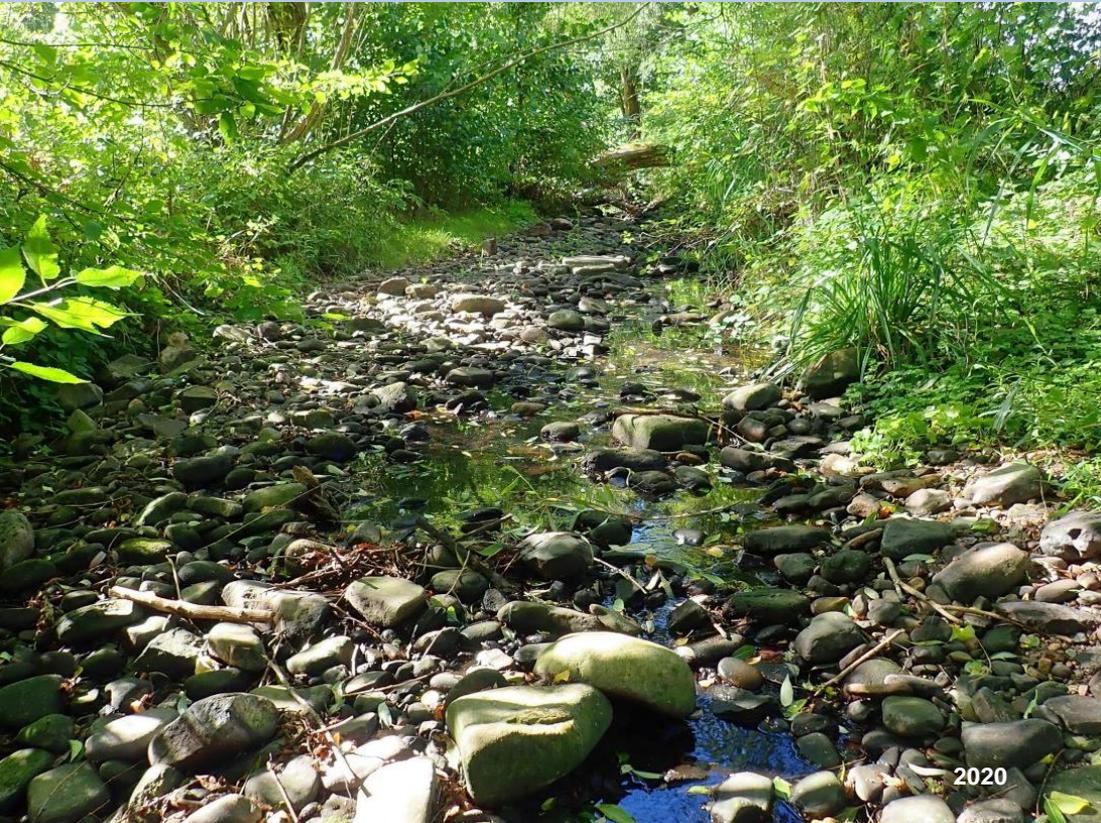
Nahezu trocken gefallenes Bachbett  
auf deutlich höherem Niveau mit natur-  
nahen Sohlen- und Uferstrukturen

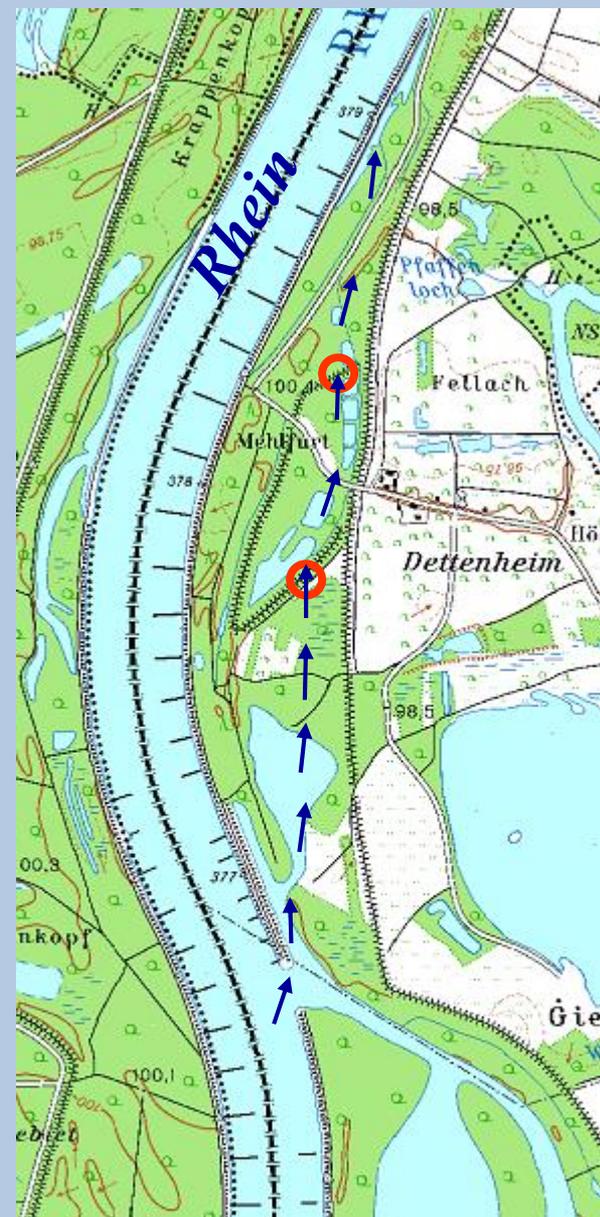
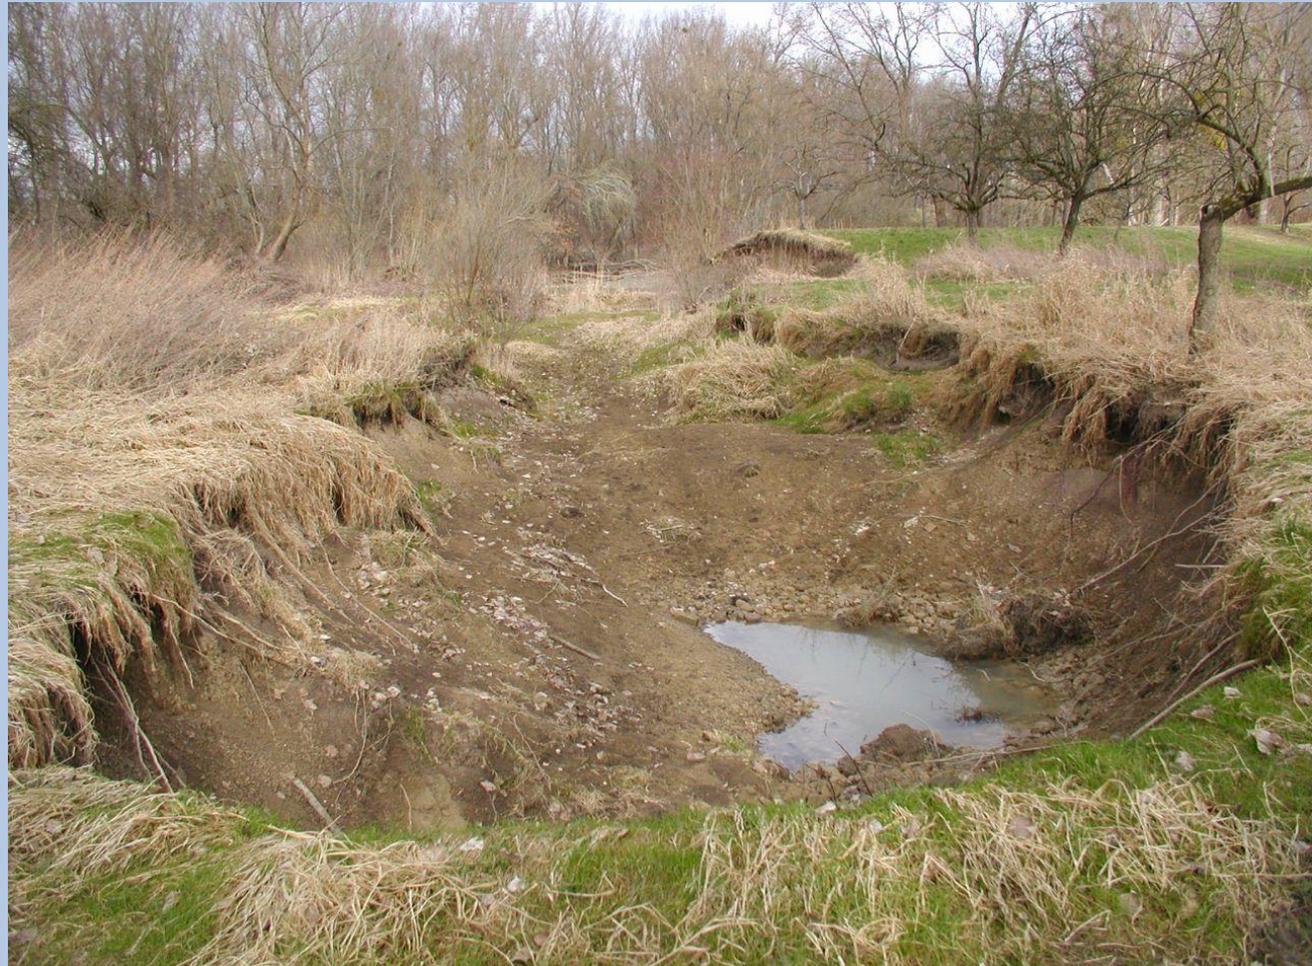
Bruch eines alten Deiches als  
Auslöser für eine Rinnenerosion

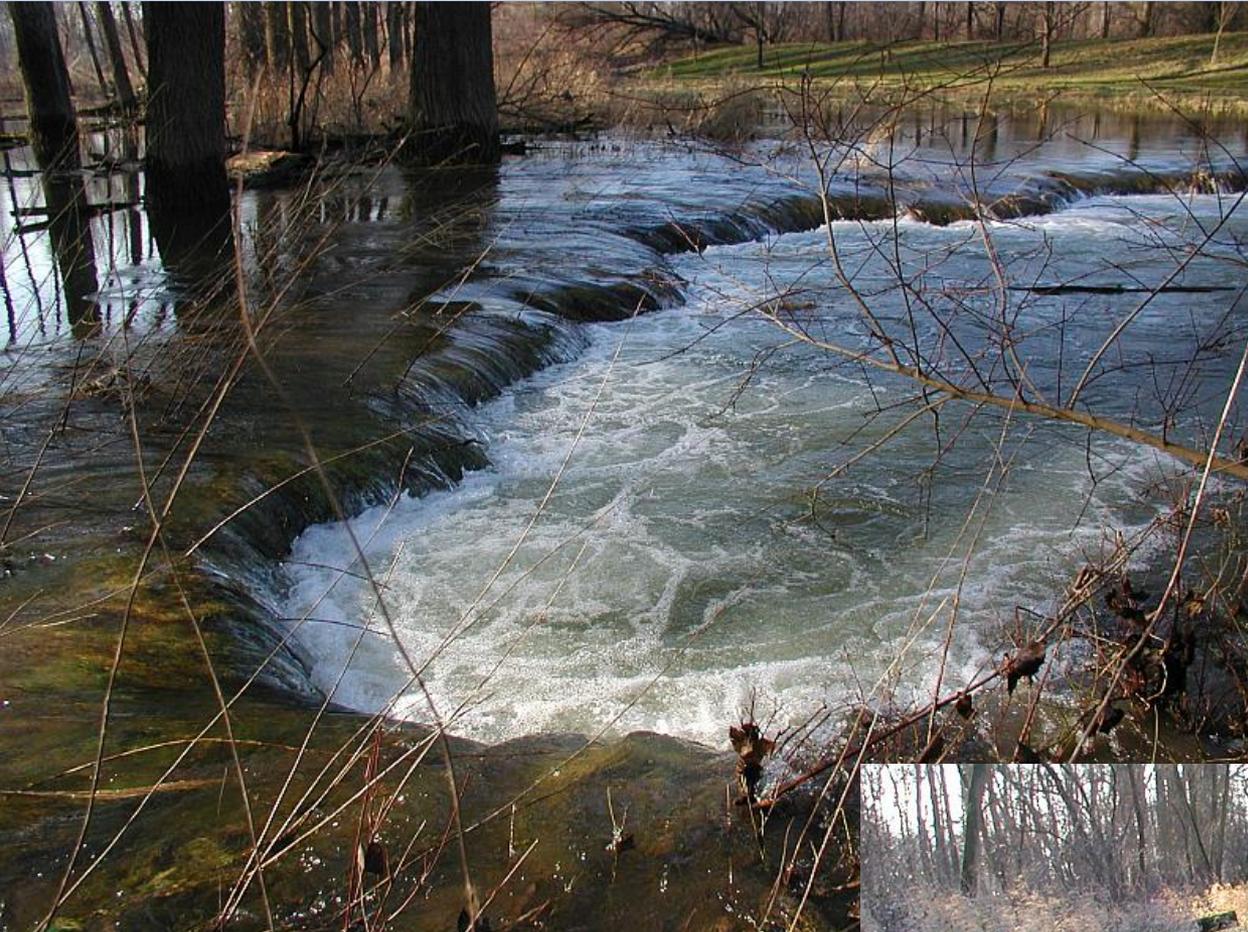
An wenigen Stunden im Jahr bildet sich ein erosiv wirksamer Überfall im weichen Auenlehm heraus, der durch rückschreitende Erosion die Rinne ein wenig verlängert. Im Laufe von Jahrzehnten kann so ein kleiner Nebenarm des Rheins entstehen.
